## Ergebnisbericht

Nr.: P 1049-6 / 2014

Stück / Produkt	Überv.-Grundlage	Bezeichnung n. Norm / Rili.
über die Prüfung von : 1 Versuchsfeld Feldversuch an Prüffläche Werk Aschaffenburg	Merkblatt für wasserd. Befest. v. Verkehrsfl.	Prüfbelag Cluto 8 cm, Wilder Verband

## Bestimmung des Durchlässigkeitsbeiwertes an einer Pflasterfläche mit einer Fugenbreite von 10 mm

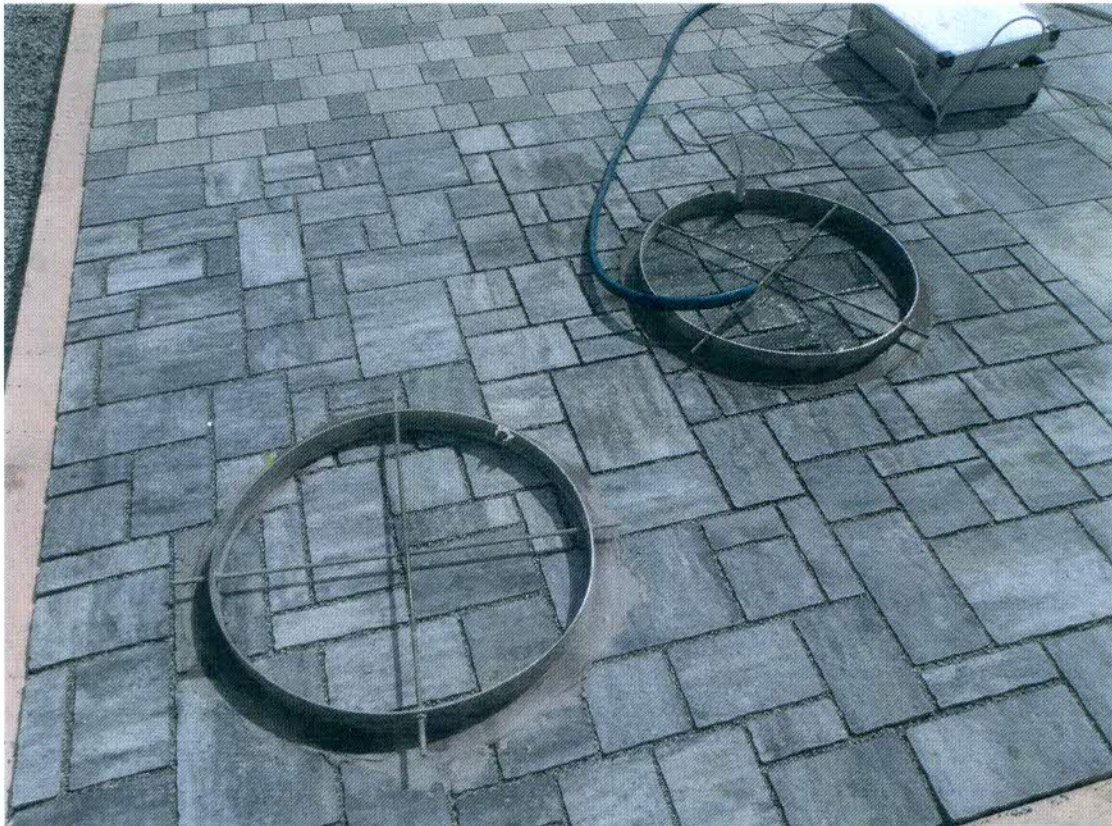
Bild: Cluto 8cm, Platin, Wilder Verband
